RAUTJÄRVI
NISKA-PIETILÄN SORANOTTOALUEEN

LUONTOSELVITYS

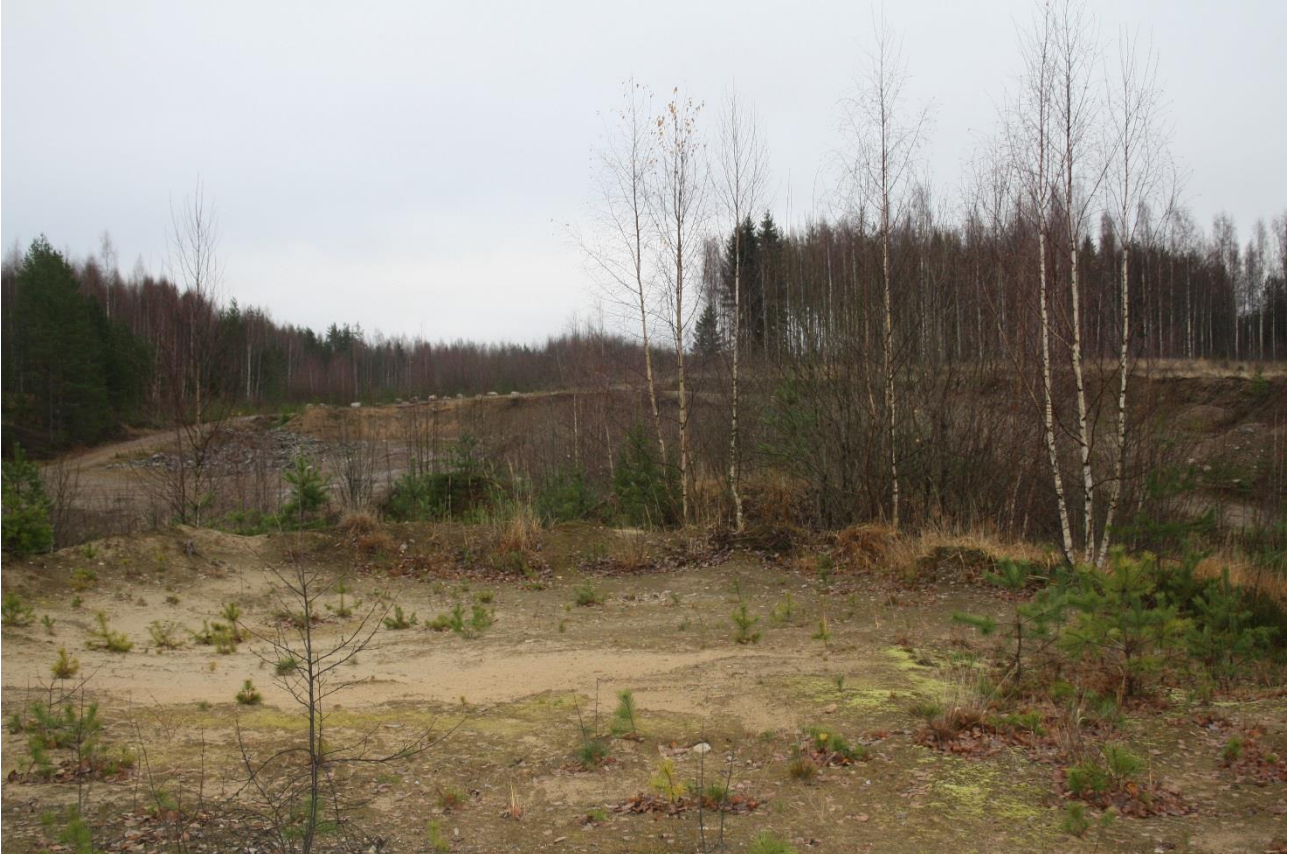
Kansikuva: Kuva suunnitelma-alueen luoteisosasta. kuvaussuunta luoteeseen

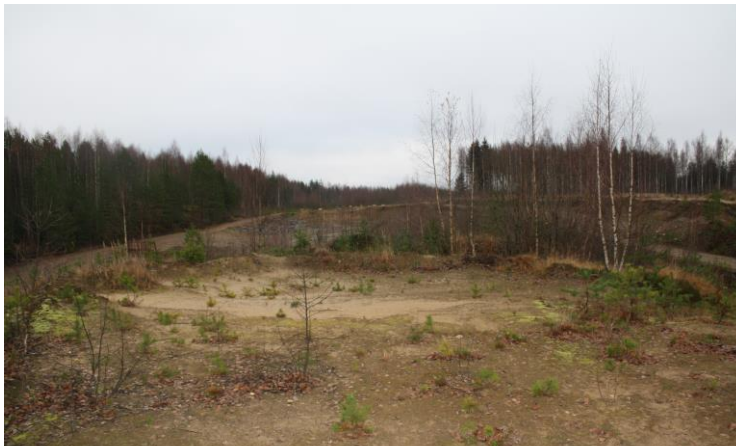
Kuva 1

Yleiskuva (kuva 1) on otettu ottoalueen luoteisosasta Niska-Pietilän puoleiselta osalta.

Kuvaussuunta kaakkoon.

Kuvassa näkyy soranottoalueen pohjaa ja varastokasoja.

Alueella ei ole kasvustoa lukuun ottamatta reuna-alueilla kasvavaa nuorta pajukkoa. Kuvan vasemmassa reunassa näkyy jälkihoidettu alue. Jälkihoidetulla rinnealueella on voimakaskasvuinen mäntyvoittoinen puusto.

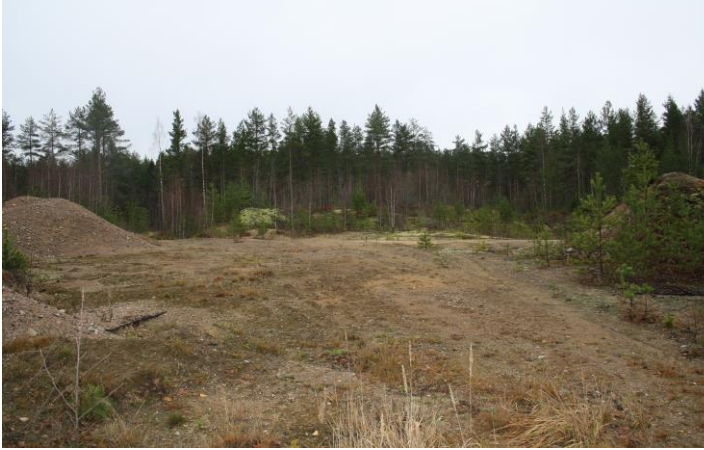
Kuva 2

Alueen luoteisosasta on poistettu pintamaat (kuva 2). Kuvaussuunta luoteeseen

Kuvan oikeassa reunassa näkyy pintamaakasa jonka reunoilla on muutama männyntaimi. Muuta kasvustoa ei alueella ole. Kuvan vasemmassa reunassa näkyy osa alueella sijaitsevista varastokasoista.

Kuvan loppuosassa näkyy Niska-Pietiläntien reunalla oleva n.50 m. leveä suojakaista joka on alueelle tyypillistä mäntyvoittoista kangasmetsää.

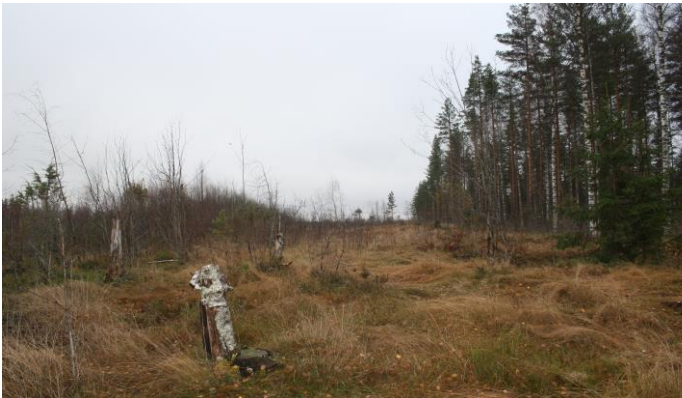
Kuva 3

Ottoalueen lounaisosalta on poistettu puusto ja osa pintamaista (kuva 3). Kuvaussuunta kaakkoon. Kuvassa näkyy ottoalueen lounaisreunan voimakkaasti heinittynyt hakkuualue. Alueelle on tehty maankäyttömuutos. Hakkuukaista on poistettu tontin leimikkoalasta ja merkitty metsänhoitoyhdistyksen toimesta maa-aineksen ottoalueeksi.

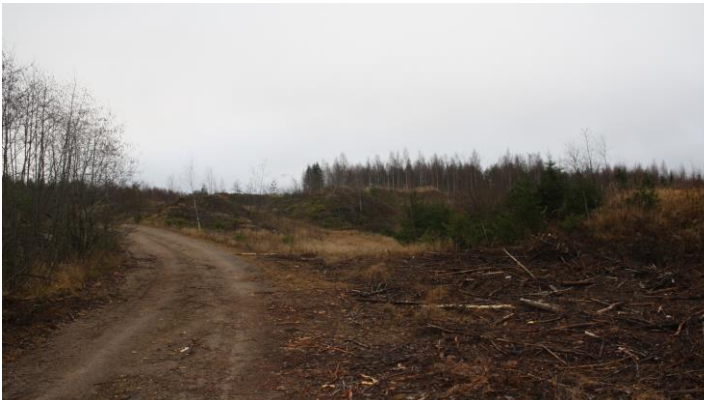
Kuva 4

Ottoalueen lounaisraja kuvattuna ottoalueen luoteen puoleiselta alkuosalta (kuva 4). Kuvaussuunta kaakkoon.

Kuvassa näkyy ottoalueen lounaisraja ja hakkuualueen alkuosa. Alueelta on poistettu puusto ja osa pintamaista.

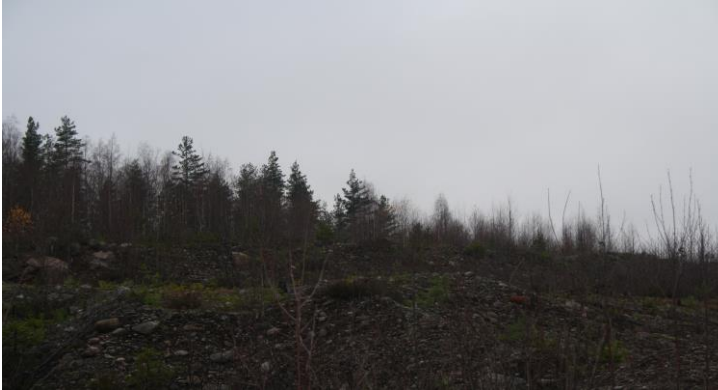
Kuva 5

Ottoalueen kaakkoisosasta on poistettu puusto ja osa pintamaista (kuva 5). Kuvaussuunta kaakkoon.

Kuvassa näkyy ottoalueen reunalle työnnettyjä pintamaakasoja. Alueella ei ole kasvustoa lukuun ottamatta ottoalueen aivan reuna-alueella olevaa nuorta koivikkoa.

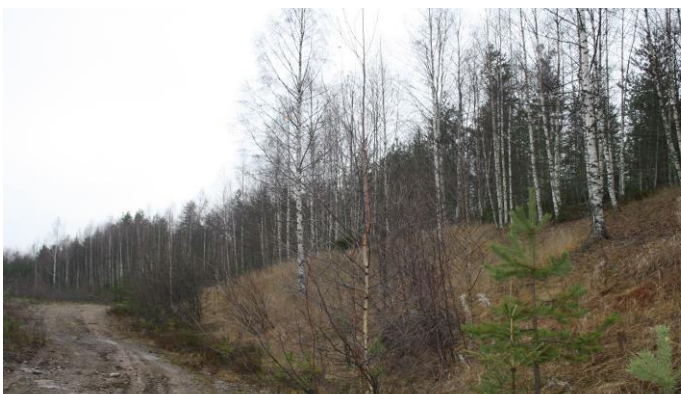
Kuva 6

Ottoalueen osittain jälkihoidettu koillisen puoleinen reuna-alue (kuva 6). Kuvaussuunta luoteeseen. Kuvassa näkyy jälkihoidettu ja harvennettu reuna-alue. Kuva on otettu ottoalueen keskivaiheilta. Puusto on lehtipuuvoittoista lähinnä koivua kasvavaa ja kertaalleen harvennettua leimikkoa. Kasvusto poikkeaa ottoalueen alkuosan (kuva1) jälkihoidetusta mäntyvoittoisesta rinnealueesta.
